某型电雷管绝缘电阻不合格分析

江西新余国科科技股份有限公司 江西 新余 338000

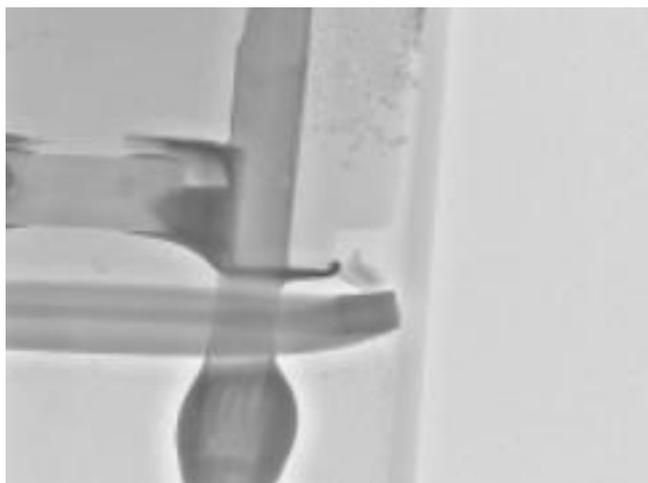
图3 故障件X光检查图

为对产品故障进行排查，对产品进行了外观检查、X光无损检测，并对产品进行了解剖。首先在距端面5.5mm处用刀片切开，将起爆药剂部分摘除，再将电极塞部进行径向解剖，经检查，发现在脚线与导静电环空隙处有月牙形多余物，故障件X光无损检测图如图3所示，根据X光无损检测图分析，导致绝缘电阻不合格原因可能为脚-壳间有多余物。最后依次取出导静电环及绝缘套，并测量各零部件尺寸及配合情况。

有效期内。故可排除底事件“焊接人员或设备异常”。经X光无损检测,发现脚-壳体间有异物,故障件X光无损检测图如图3所示,可能导致脚线与导静电环搭接,导致绝缘电阻不合格,故不可排除底事件“脚-壳间有多余物”。解剖后,发现脚线-导静电环间有异物,用约300℃的电铬铁可形成熔块,因此判断多余物为锡块。使用电子放大镜发现该故障件焊点与导静电环未搭接。经过故障件实物测量,检测出该发故障件电极塞脚线长度为1.7 mm,满足工艺要求。故障件焊点位置正常,故可排除底事件“电极塞脚线长度异常”。对故障件导静电环尺寸测量,导静电环的尺寸满足图纸要求。故可排除底事件“导静电环不合格”。使用电子放大镜检查焊点,发现焊点外观光洁、平滑、均匀无毛刺,经用通用量具测量焊点最大处直径为 $\Phi 1.03$ mm,大于绝缘套穿线孔尺寸 $\Phi 1.0$ mm,故不可排除底事件“焊点不合格”。

根据故障排查情况及分析结论确认,导致本次电雷管绝缘电阻不合格的原因为焊点过大,装配过程中造成电雷管脚壳间形成多余物,多余物在电雷管脚线与导静电环空隙内形成异常搭接,导致绝缘电阻不合格。

通过故障分析及定位,可确认本次电雷管绝缘电阻不合格质量问题是在生产装配过程中形成锡块的多余物。当焊点较大时,用压合冲将绝缘套(材料为有机玻璃棒 GB/T 7134 的抗拉强度约为 63 MPa)推送到位过程中,绝缘套穿线孔口部将焊点(焊锡点的抗拉强度为 30 MPa~38 MPa,相对较软)刮下月牙形锡块,落入电极塞脚线与导静电环的空隙内,呈自由状态,经用显微镜放大测量其长度尺寸约有 1 mm 左右大小。脚线与导静电环之间间距为 0.275 mm~0.375 mm,锡块长度足够将脚线与导静电环形成搭接。当锡块在空隙内未和脚线与导静电环形成搭接时,测量其绝缘电阻是合格的。但电雷管经过晃动

后,锡块可能将脚线与导静电环形成搭接。因此,此时测量其脚-壳间绝缘电阻是不合格的,甚至显示为 0.1 M Ω ,故最终导致故障产品现象的发生。

- a) 用 $\Phi 1.0$ mm 样圈 100%检验焊点的大小,控制焊线焊点直径大小适当,不大于 $\Phi 1.0$ mm。在电极塞焊接两根导线后,用 $\Phi 1.0$ mm 样圈,从两根导线端穿过,轻轻推入测试两个焊点的大小,样圈自由通过两个焊点则为合格,取下样圈,电极塞转清洗工序。
- b) 增加绝缘套穿线孔直径的控制,将绝缘套穿线孔直径 $\Phi 1.0$ mm,更改为 $\Phi 1.0+0.1$ 0 mm,同时将绝缘套穿线孔两端面均进行倒角 C0.3,如图 5 所示。
- c) 用显微镜逐一检验焊点的质量,焊点外观应光洁、平滑、均匀、无针眼、拉尖毛刺。

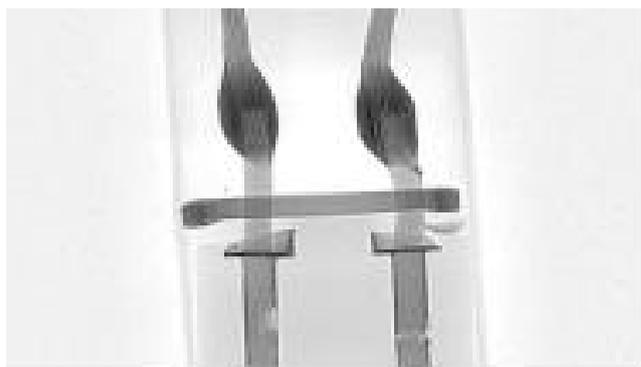
图4 与故障件相似X光检查图

为了验证故障的机理和问题定位的准确性,用故障批电雷管剩余的零部件分两组装配 26 发电雷管进行复现验证试验,其中一组电极塞焊点正常焊点直径为(0.8~0.99)mm 装配了 10 发产品,第二组电极塞焊点较大直径为(1.0~1.10) mm 装配了 16 发产品。第一组 10 发产品进行绝缘电阻检测全部合格,第二组 16 发产品进行绝缘电阻检测有 1 发不合格,其余 15 发合格。绝缘电阻检测后,再进行了 X 光检测,第一组 10 发产品,经 X 光检测无多余物。第二组 16 发产品,经 X 光检测,9 发产品有多余物,其中 1 发产品与故障件相似如图 4 所示,与本次故障产品现象一致,故障得到复现。

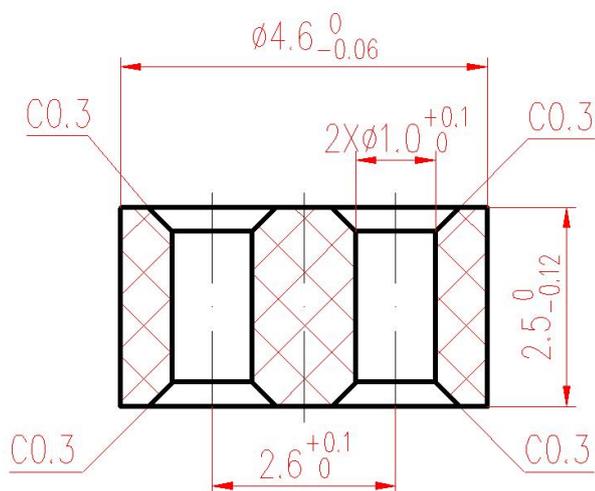
图5 绝缘套更改后图

上述机理分析及验证试验表明,电极塞焊点直径大于 $\Phi 1.0$ mm(绝缘套孔直径),用压合冲将绝缘套推送到位过程中,有刮下锡块的风险,锡块可能将脚线与导静电环形成搭接,导致绝缘电阻不合格。因此,采取以下改进措施:

为了验证改进措施有效性,按照上述改进措施,生产了30发电雷管,生产完后电雷管进行绝缘电阻测试,30发产品绝缘电阻全部合格,且每发产品绝缘电阻均大于200 MΩ,合格率100%。经X光无损检测,内部无多余物。
