刚性分段绝缘器消弧角脱落故障分析与处置预防措施

邓开明

中铁电气化局集团有限公司 北京 100000

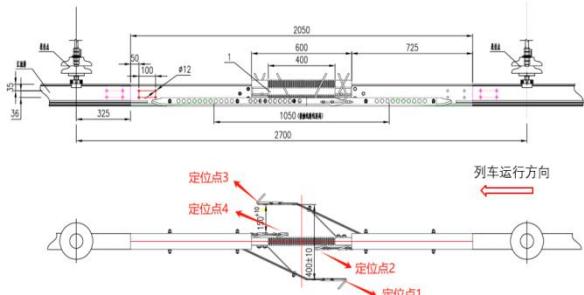
图1 分段绝缘器关键定位点

分段绝缘器各部件的连接需牢固，与接触网汇流排应处于同一个水平面内，导流板与接触线连接处应平滑过渡。为确保受电弓在分段绝缘器过渡时不出现打弓及刮弓等现象，定位点1、2(或者3、4)下方的铜滑板端部应略高于正常导高4040mm。其他位置与正常导高值保持一致。

现场对消弧角脱落的分段绝缘器四个定位点的导高进行实测，定位点1比定位点2低了9mm，列车正常从右侧向左侧运行过程中，受电弓滑过了定位点2运行至定位点1时，由于导高的突降，造成受电弓撞击定位点1处端部的铜滑板边沿，以至于铜滑板底部出现不同程度的磨损。武汉地铁6号线每天运行18h，运行间隔5.3min，平均每天要发生204次撞击，如此高频率的撞击，受电弓在通过分段绝缘器时使其产生剧烈振动以及在自身重力的作用下，各种力的交织及消弧角的频繁振动，造成消弧角承受不同程度的机械外力，导致消弧角铆钉受力不均致使开裂，直至断裂。

序号	位置	实测导高 (mm)	标准导高	与正常导高差	备注
1	定位点1	4028	4040	-12	
2	定位点2	4037	4040	-3	
3	定位点3	4035	4040	-5	
4	定位点4	4035	4040	-5

因此，分段绝缘器底部铜滑板关节定位点的导高的落差是消弧角铆钉产生断裂的主要因素。

分段绝缘器铜滑板底部导高应与周边接触线导高等高，且数据在标准范围内，定位点1和定位点3应略高于铜滑板底部其他定位点1-2mm，防止列车运行过程中出现集中硬点，对铜滑板始触导流板部分造成撞击并形成磨损。定位点2和定位点4应与铜滑板底部其他定位点等高，始终保证始触导流板的部分平稳过渡，确保行车安全。
