# 桑植某抗滑桩工程超声检测信号弱无原因认定及处理

**【摘要】**：在山区滑坡治理工程中，抗滑桩的完整性检测是保障工程安全的关键。声波透射法在实际应用中常出现信号微弱甚至无信号的问题，严重影响判断。本文针对桑植县某抗滑桩工程出现的这一现象，梳理常见影响因素。通过深入分析信号严重衰减的根本原因。对此，提出“现场快速诊断—针对性处理—复核验证”的标准化流程，给出了包括严控施工过程、优化设备管理在内的具体预防策略，为类似工程的检测与质量控制提供参考。

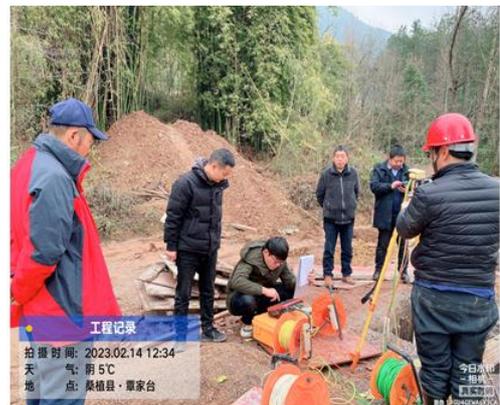
图1 声波透射法超声检测

实现缺陷识别，在桑植这类山区滑坡治理工程中应用尤为广泛。该方法需在抗滑桩施工阶段预先在钢筋笼上绑定声测管，形成超声波传播的固定通道，待混凝土浇筑完成后，通过一对超声换能器完成信号的发射与接收。检测时，工作人员将发射换能器与接收换能器分别置入两根平行的声测管内，从桩底开始同步缓慢提升，确保检测覆盖桩身全断面。超声仪产生的高频电脉冲激励发射换能器，将电能转化为频率超过20kHz的超声波机械振动，该振动通过声测管内的清水耦合介质传递至混凝土内部。当超声波在均匀混凝土中传播时，其声速、波幅及主频等声学参数保持稳定；若遇到裂缝、离析、空洞等缺陷，缺陷界面会产生波的反射与散射，导致透射能量大幅衰减，表现为接收信号声速降低、波幅减小、频率偏移及波形畸变。

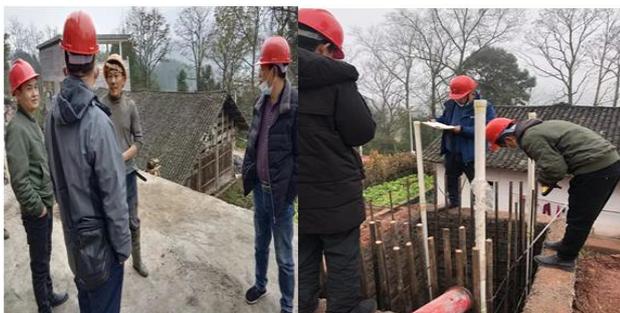
图 2 现场快速诊断

现场检测班组需按“先介质后设备”的顺序开展快速诊断以排除干扰<sup>[2]</sup>,针对耦合介质,班组携带水位计和长柄搅拌器,逐根检测声测管水位,确保水位至桩顶且稳定无下降,对疑似含气的管体,用搅拌器缓慢上下搅动3分钟排除气泡,同时取样检测水质浊度,确保悬浮物含量低于50mg/L。随后聚焦设备系统,先用万用表逐段测试电缆通断,重点检查接头处绝缘层完整性,发现破损立即用防水胶带缠绕密封;将超声仪调至“自检模式”,把收发换能器平行置于空气中,

间距控制在 5cm 进行信号采集,若出现连续 3 组清晰波形则判定主机正常。针对换能器,采用“干湿双测法”,先在空气中测试振动声,再浸入清水 30 分钟后复测,对比波形参数无差异则排除水密性问题。整个过程需做好书面记录,对每个检测步骤的时间、数据及操作人员签字确认,确保诊断过程可追溯,为后续处理提供明确依据。
